## **Etude de cas**

Contrôle de la contamination microbiologique surfacique avec et sans le dispositif Coversafe™.

Référence du rapport : 210618CSAFE/C

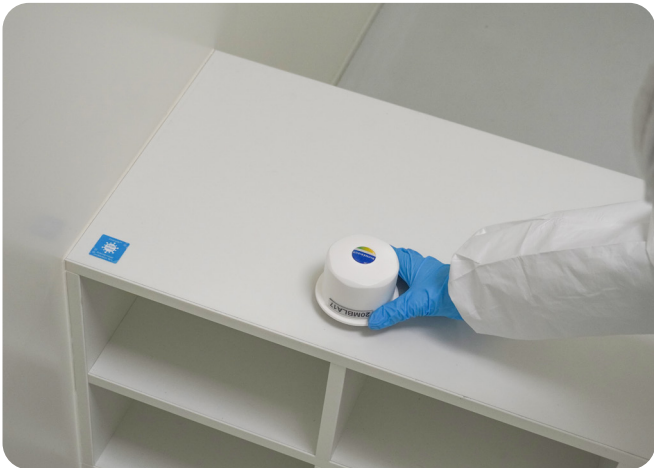
Prélèvement banc - avec Coversafe™

Avec Coversafe™	Sans Coversafe™
	Flore totale en UFC/25cm <sup>2</sup>	
20/04	7	56
27/04	16	35
04/05	1	28
10/05	5	7
18/05	11	31
25/05	2	>300 (Champignon)
08/06	3	9

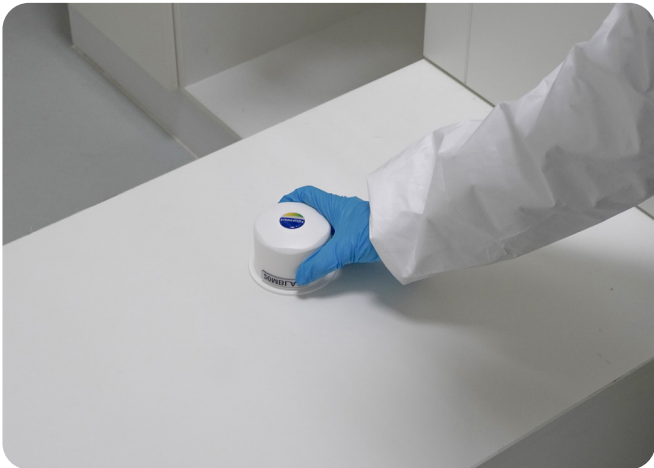
Prélèvement banc - sans Coversafe™

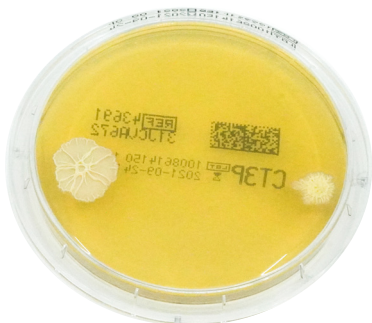
Prélèvement du 25/05  
Avec Coversafe™  
2 UFC

Réduction des micro-organismes de 99.33%

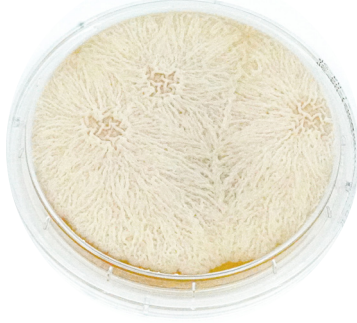
Prélèvement du 25/05  
Sans Coversafe™  
>300 UFC + Champignon

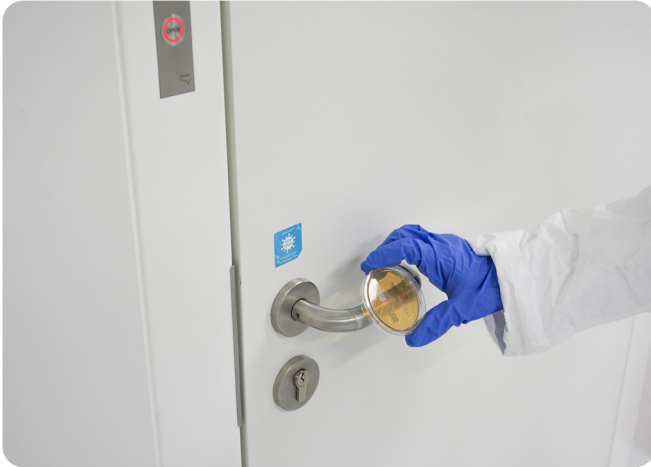
Prélèvement poignée de porte - avec Coversafe™\*

Avec Coversafe™	Sans Coversafe™
	Flore totale en UFC/25cm <sup>2</sup>	
20/04	1	54
27/04	6	3
04/05	1	53
10/05	13	>300 (Tapis)
18/05	5	84
25/05	0	69
08/06	26	7

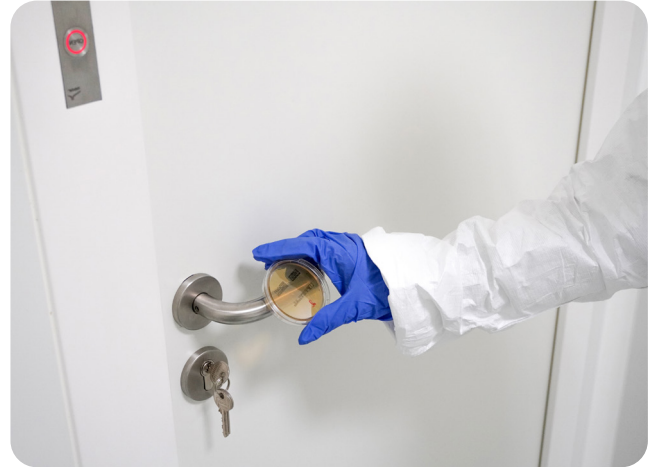
Prélèvement poignée de porte - sans Coversafe™\*

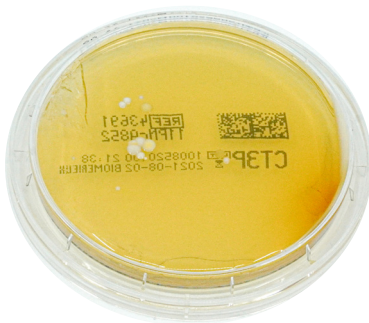
Prélèvement du 10/05  
Avec Coversafe™  
13 UFC

Réduction des micro-organismes de  
95.67%

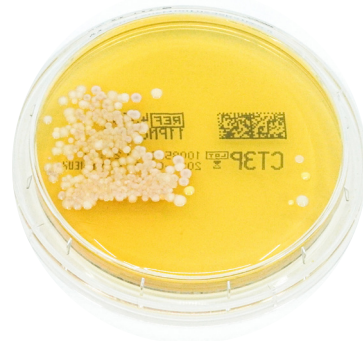
Prélèvement du 10/05  
Sans Coversafe™  
>300 UFC

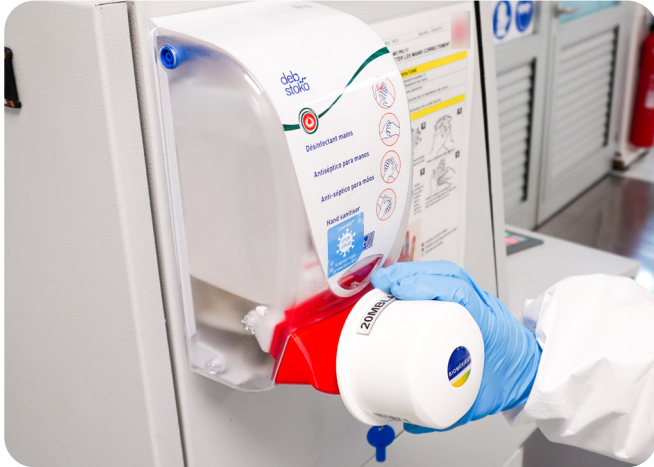
Prélèvement bouton gel hydroalcoolique - avec Coversafe™

Avec Coversafe™	Sans Coversafe™
	Flore totale en UFC/25cm <sup>2</sup>	
20/04	0	0
27/04	3	23
04/05	1	7
10/05	0	0
18/05	5	1
25/05	2	>300 (Tapis)
08/06	1	0

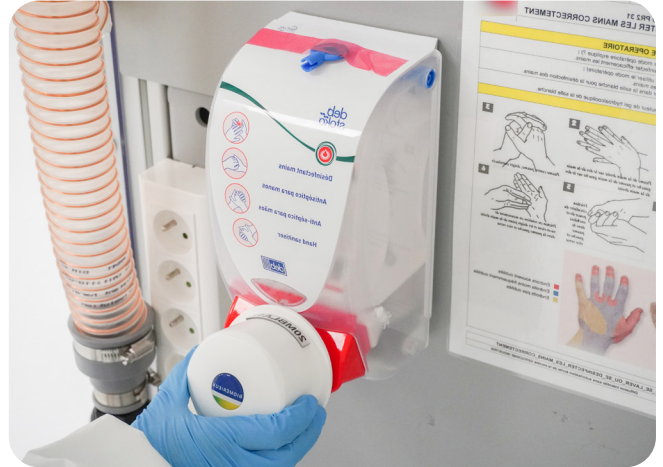
Prélèvement bouton gel hydroalcoolique - sans Coversafe™

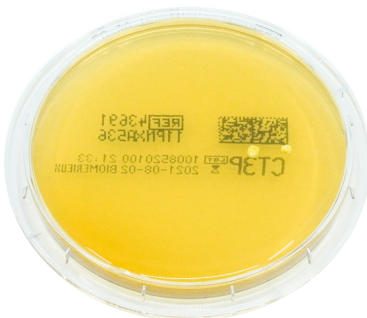
Prélèvement du 25/05  
Avec Coversafe™  
2 UFC

Réduction des micro-organismes de  
99.33%

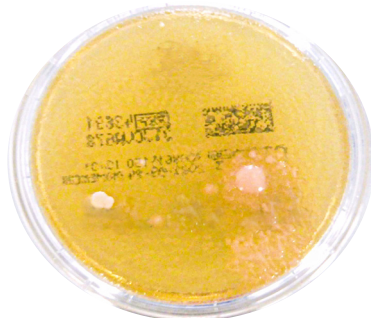
Prélèvement du 25/05  
Sans Coversafe™  
>300 UFC

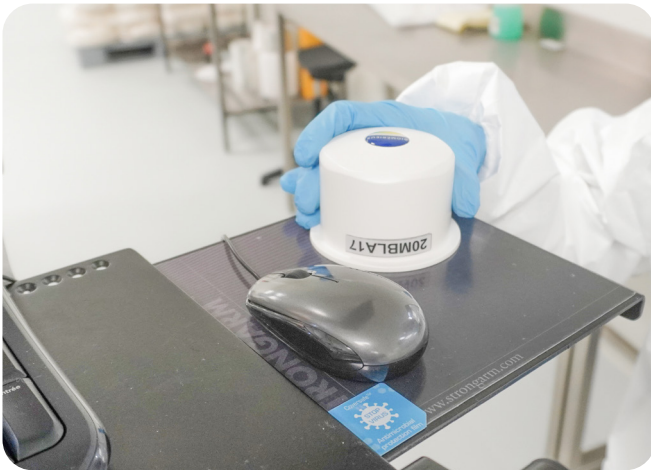
Prélèvement tablette souris - avec Coversafe™

Avec Coversafe™	Sans Coversafe™
	Flore totale en UFC/25cm <sup>2</sup>	
20/04	8	300
27/04	20	13
04/05	6	53
10/05	1	13
18/05	3	2
25/05	1	15
08/06	1	0

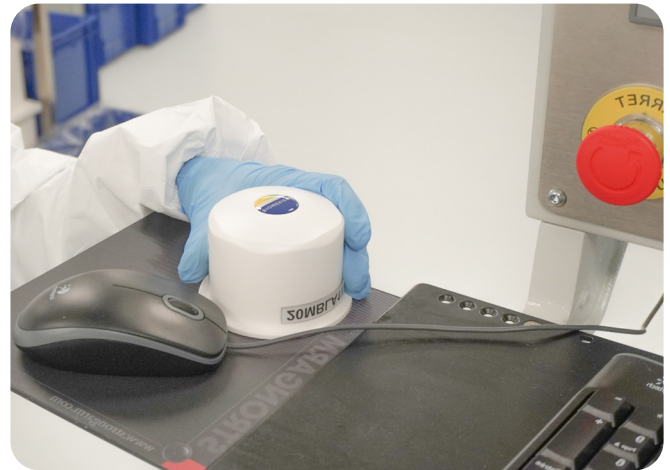
Prélèvement tablette souris - sans Coversafe™

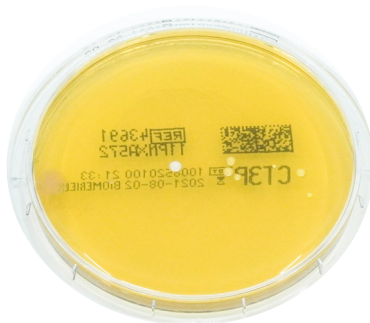
Prélèvement du 20/04  
Avec Coversafe™  
8 UFC

Réduction des micro-organismes de 97.33%

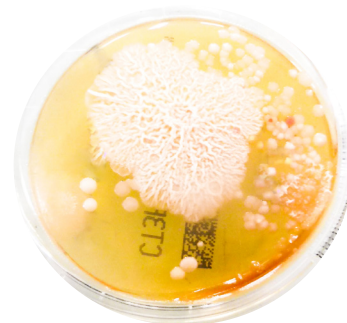
Prélèvement du 20/04  
Sans Coversafe™  
300 UFC

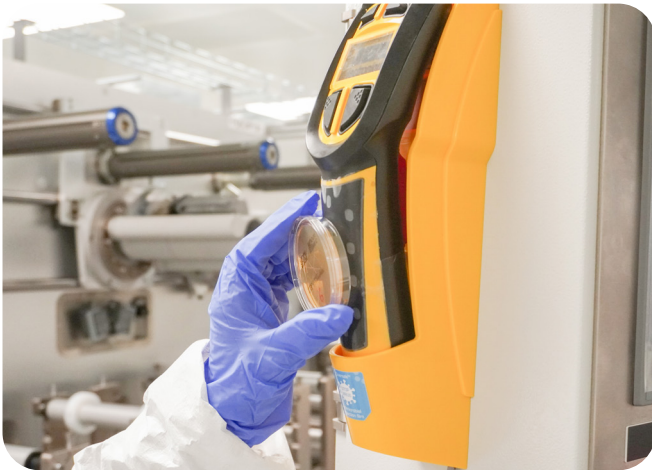
Prélèvement télécommande machine - avec Coversafe™ \*

Avec Coversafe™	Sans Coversafe™
	Flore totale en UFC/25cm <sup>2</sup>	
20/04	40	300
27/04	0	11
04/05	0	3
10/05	0	12
18/05	6	0
25/05	0	14
08/06	0	>300 (Champignon)

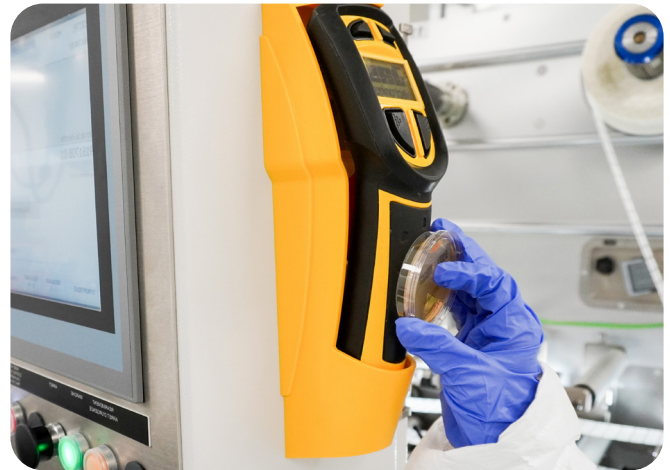
Prélèvement télécommande machine - sans Coversafe™ \*

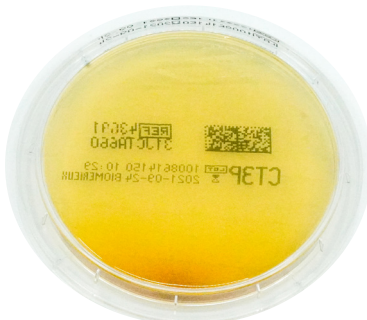
Prélèvement du 08/06  
Avec Coversafe™  
0 UFC

Réduction des micro-organismes de  
**100%**

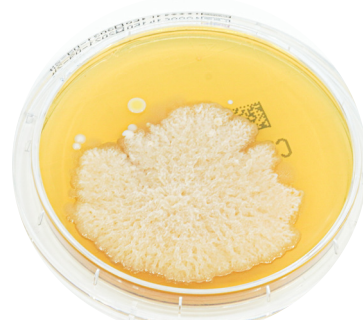
Prélèvement du 08/06  
Sans Coversafe™  
>300 UFC + Champignon
